DIAGNOSTIC FONCIER D'ÉVALUATION DES POTENTIALITÉS AGRICOLES

Pour la Coopérative La Cavale
dans le cadre du PAT de la Haute Vallée de l'Aude

Domaine de Massia, Limoux

Janvier 2023

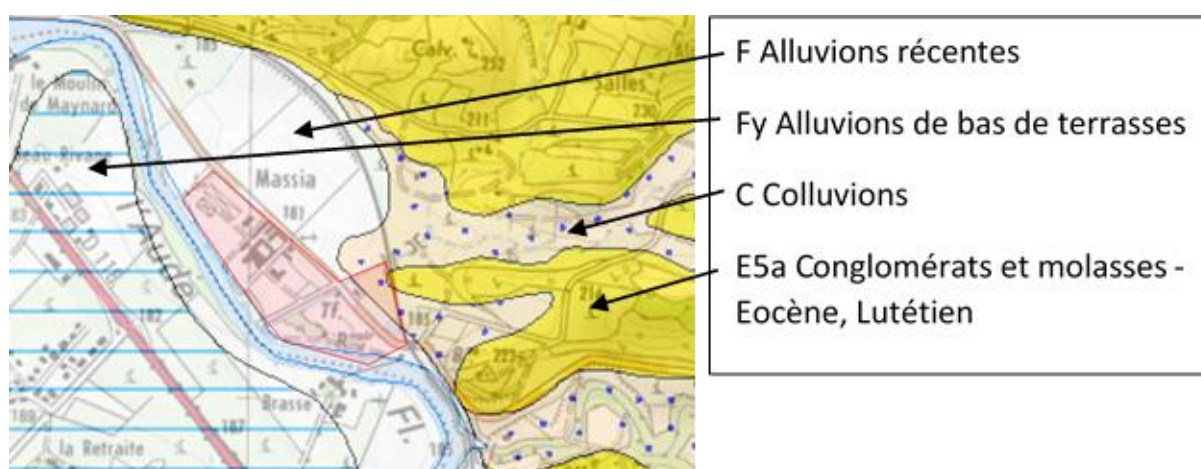
Figure 7 : Carte géologique 1/50 000 (avec légende simplifiée) - Source : Infoterre BRGM

La vallée est constituée d'alluvions récentes et d'alluvions de bas de terrasses. Sur les versants, les formations géologiques sédimentaires formées il y a environ 40 à 50 millions d'années sont principalement composées de conglomérats et molasses, avec par endroits des colluvions au pied des collines. Sur Massia, ce sont essentiellement des alluvions récentes.

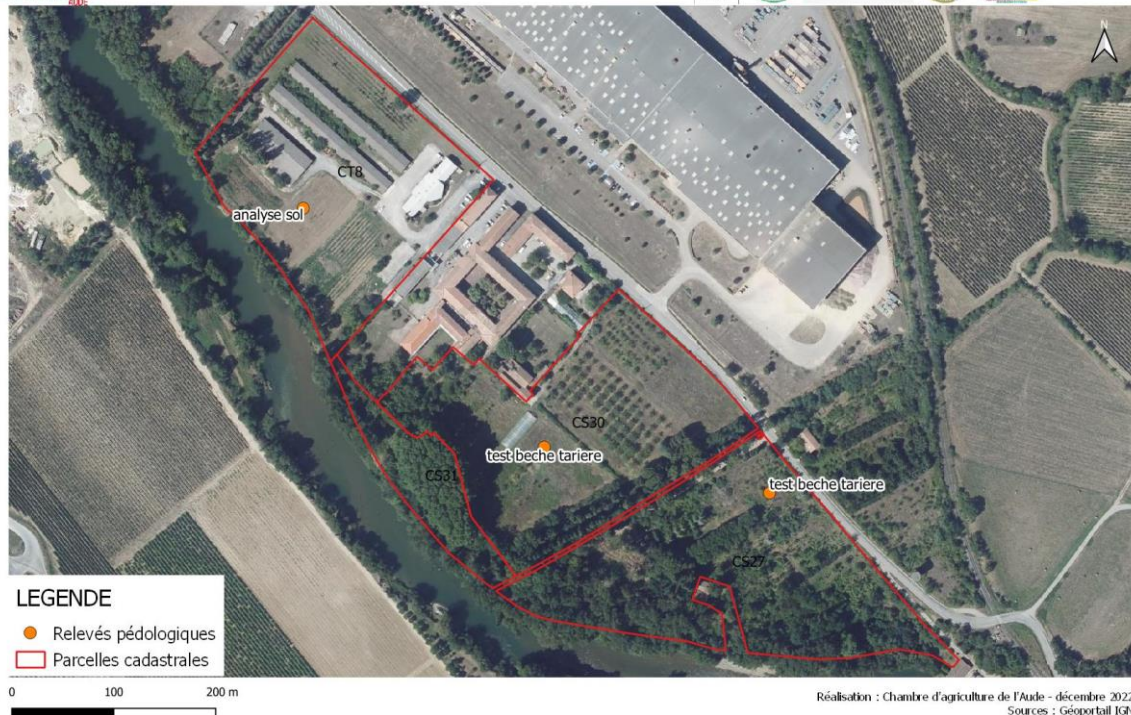
Figure 8 : Carte des relevés pédologiques et analyses de sol

Dans la vallée, les sols sont potentiellement **assez profonds** (55/60cm à la tarière sur sol sec et compact en juillet et octobre, possible ~1m ?), **calcaires** (effervescence HCl terre fine et cailloux), avec des racines bien présentes jusqu'à 15cm, moins après, sans traces d'**hydromorphie**.

CS30 : **peu caillouteux** (<5%, arrondis), blocage en profondeur par un horizon compact, **texture limono-sablo-argileuse** dominante (10 à 20% d'argile et 10 à 20% de sable), structure grumeleuse en surface puis à partir de 15cm des mottes plus lisses mais toujours avec des galeries, signe d'une compaction modérée.

CS27 : blocage en profondeur par un horizon caillouteux, davantage de cailloux sur le profil, à **texture argilo-sablo-limoneuse** dominante (20 à 25% d'argile et 20 à 40% de sable), structure grumeleuse en surface puis à partir de 8cm des mottes plus lisses mais toujours avec des galeries, signe d'une compaction modérée.

L'analyse de sol sur la parcelle CT8 révèle un sol peu battant, de texture limono-sablo-argileuse, avec une cohésion structurale faible. Le pH est très alcalin, à 8,3. La teneur en matière organique est moyenne à faible, pour du maraichage, tout apport sera bénéfique. Le rapport C/N est normal avec une valeur de 10,3. La teneur en phosphore et en magnésium est élevée, moyenne en potassium.

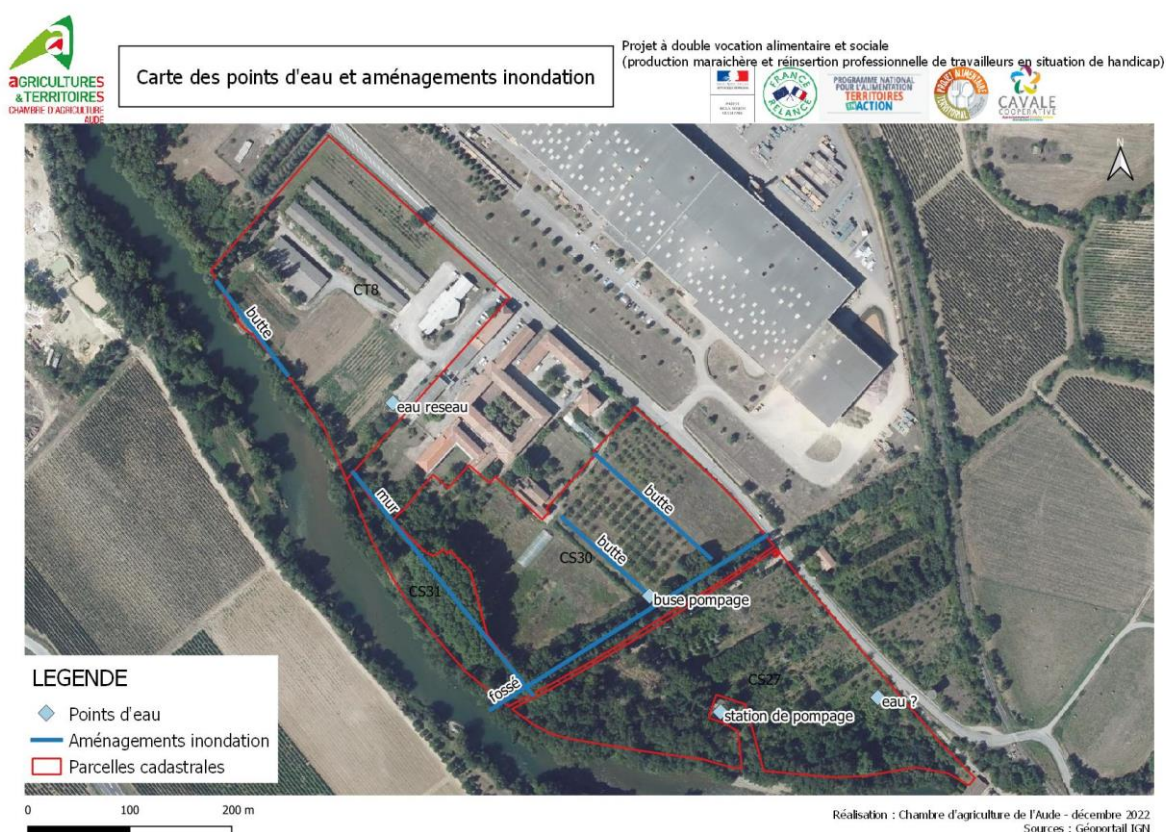
Figure 9 : Carte des points d'eau et aménagements inondation

Plusieurs visites de l'association Fruits et Légumes en HVA ont eu lieu sur le site pour vérifier l'état de la station de pompage et du réseau d'irrigation. La station de pompage (parcelle CS32 au cœur de la parcelle CS27) est protégée par un abri en dur, mais a été noyée par les crues successives. Le réseau d'irrigation est difficilement repérable. Deux buses d'irrigation ont été trouvées (en bleu sur la carte). La buse 1 est reliée à la station de pompage et la buse 2 est connectée au réseau d'eau potable.

Un point d'eau est repéré dans la parcelle CS27 sur la partie pépinière, à proximité des anciennes serres. A vérifier par quoi il est alimenté et s'il est utilisable.

A noter que des installations existent pour limiter les inondations. Un mur est présent entre les parcelles CS31 et CS30.

Sur la parcelle CT8, une butte de terre est observée sur la partie aval.

La CS30 a deux levées de terre pour protéger les vergers de noyers.

A voir si ces ouvrages limitent les inondations et freinent les écoulements. En tous cas, ils ralentissent sûrement le retrait de l'eau.

La station de pompage est située sur des parcelles en propriété de la commune de Limoux. Un partenariat devra être formalisé avec la commune pour sa remise en état et sa mise à disposition.

Il conviendra de faire vérifier l'état de la pompe à un professionnel.

La DDTM n'ayant pas actuellement d'autorisation de pompage pour ce site, il conviendra d'en faire la demande.

1. Faire vérifier l'état de la pompe par un professionnel et le cas échéant obtenir un devis de travaux à réaliser
2. Demander une **autorisation de pompage** auprès de la DDTM.

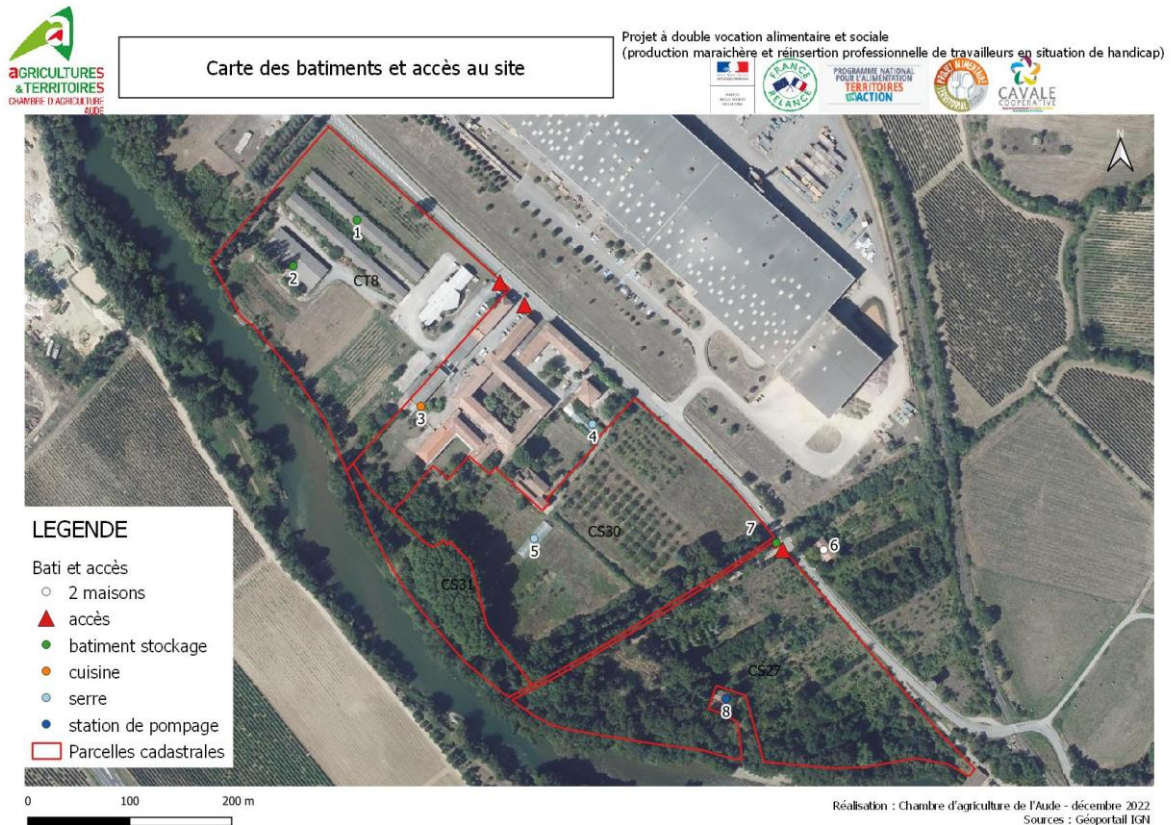
Figure 11 : Carte des bâtiments et accès au site

- 1) Ces deux hangars d'environ 100 m de long étaient dédiés à l'élevage de canards gras. Abandonnés depuis longtemps et envahis par la végétation, ils sont ouverts sur les côtés. Il semble que les plafonds contiennent de l'amiante. Ils pourraient être mis à disposition du projet.

- 2) Ce grand hangar fermé sert actuellement de lieu de stockage pour le lycée Saint Joseph et pour l'USSAP. Une partie pourrait être mise à disposition. Il n'y a ni eau ni électricité. Il pourrait servir de zone stockage pour du matériel.

- 3) Il y a une cuisine d'environ 60 m² qui n'est pas utilisée par l'USSAP. Il n'est pas certain que cette partie puisse être mise à disposition, mais c'est à discuter.

- 4) La serre en verre n'est pas disponible, elle est utilisée par l'USSAP.
- 5) La serre tunnel est elle aussi utilisée par l'USSAP.
- 6) Ces deux maisons sont abandonnées, elles pourraient être mises à disposition pour en faire des bureaux par exemple. Par contre, il y a beaucoup de travaux de remise aux normes.

- 7) Un petit bâti (CS29) est présent à l'entrée de la parcelle CS27. Il peut abriter du petit matériel.
- 8) La station de pompage est constituée de 2 bâtis (CS32).

L'eau du réseau comme l'électricité sont disponibles sur le site, même si tous les bâtiments ne sont pas desservis.

Des clôtures sont présentes sur une partie des parcelles le long de la route mais ne permettent pas de protéger le site.
